تشخیص نامیزانی جرمی موتور یک پمپ در پالایشگاه آبادان با کمک روش تست خاموش شدن (coast down)

حمید احمدی پاریزی^۱

شرکت مهندسی سامانه پرداز، اصفهان، کوی ولی عصر، پلاک A-490

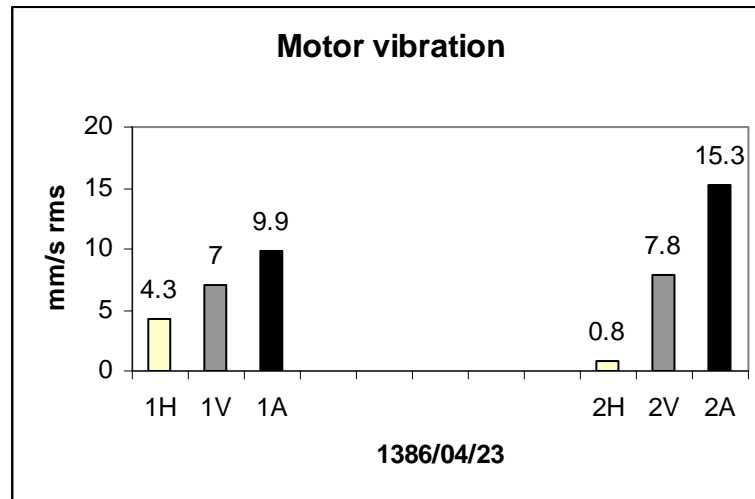
معمولاً این ماشین دارای ارتعاشاتی بیش از 15 mm/s بود. بر روی هر دو بیرینگ موتور بیشترین سطح ارتعاشات در دو جهت عمودی و محوری وجود داشت، درحالی‌که ارتعاشات جهت افقی در حد 4 mm/s بود. به جهت درک بهتر تفاوت دامنه

ارتعاشات در جهت های مختلف بیرینگ های موتور ، این مقادیر در نمودار میله ای شکل ۱ نشان داده شده است. در تمامی جهات اندازه گیری دامنه غالب فرکانسی برروی فرکانس 3000 rpm ($1 \times \text{RPM}$) دیده میشود .

شکل ۱: ارتعاشات جهات مختلف بیرینگ های موتور

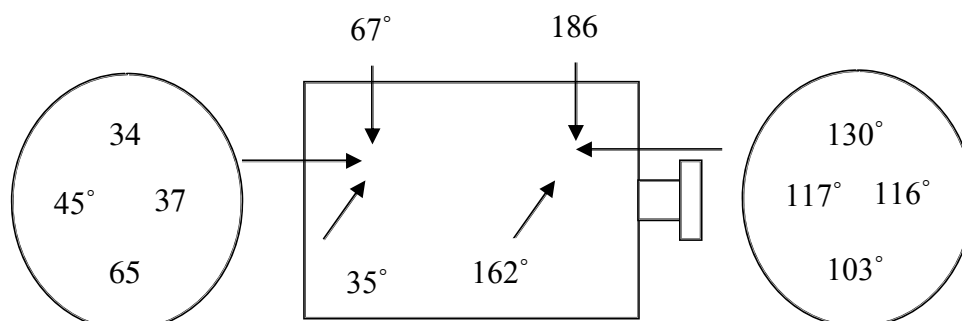
اندازه گیری زوایای فاز موتور در حالت موتور تنها انجام شد. براساس آنچه در شکل ۲ نشان داده شده است مشخص شد که:

الف- هیچگونه حرکت غیر همفازی دورتادور بیرینگ ها وجود ندارد بنابراین احتمال لق بودن بیرینگ ها (Excessive Clearance) در آن شرایط ضعیف میباشد. [1]

ب- بیرینگ ها ، پایه ها و بیس موتور نسبت به یکدیگر دارای یک حرکت همفاز میباشند. بنابراین این اجزا نسبت به یکدیگر لقی (Looseness) ندارند. [1] داده های این آزمایش نشان داده نشده است.

ج- در نقاط دوسر عقب و جلوی موتور در جهت عمودی اختلاف فازی در حدود 120° وجود داشت که بدلیل وجود همین اختلاف فاز در بیرینگ های موتور (که در آنجا دامنه ارتعاشات بزرگتر بود) میتوان گفت این اختلاف میتواند در اثر عاملی مانند نابالانسی دینامیکی روتور بوجود آمده باشد. [1]

شکل ۲: شماتیک زوایای فاز ارتعاشی بیرینگ های الکتروموتور

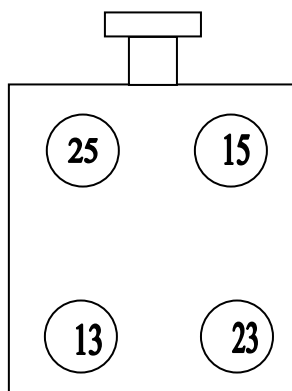
به جهت آزمایش سافت فوت ، در حالتی که موتور خاموش بوده و کوپلینگ نیز باز بود، پایه ها یک به یک شل و سفت شدند و در خلال این عملیات انحراف هریک از پایه ها توسط ساعت اندیکاتور ثبت گردید که بصورت شماتیک در شکل ۳ نشان داده شده است.

شکل ۳: شماتیک ساده موتور و انحراف هریک از پایه ها در اثر شل کردن پیچ همان پایه بر حسب صدم میلیمتر

براساس داده های فوق میتوان گفت این موتور دارای اندکی سافت فوت زاویه ای میباشد ولی این مقدار انحراف $(0.25 - 0.13 = 0.12 \text{ mm})$ نمیتواند برروی این موتور تاثیر زیادی داشته باشد. [2]

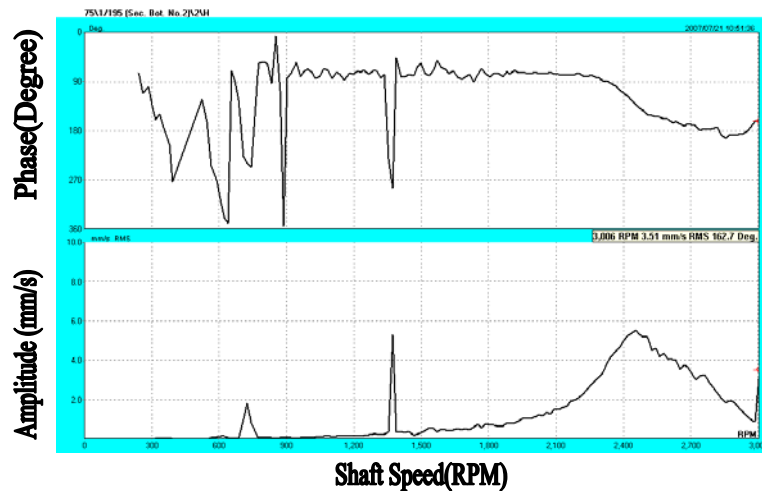
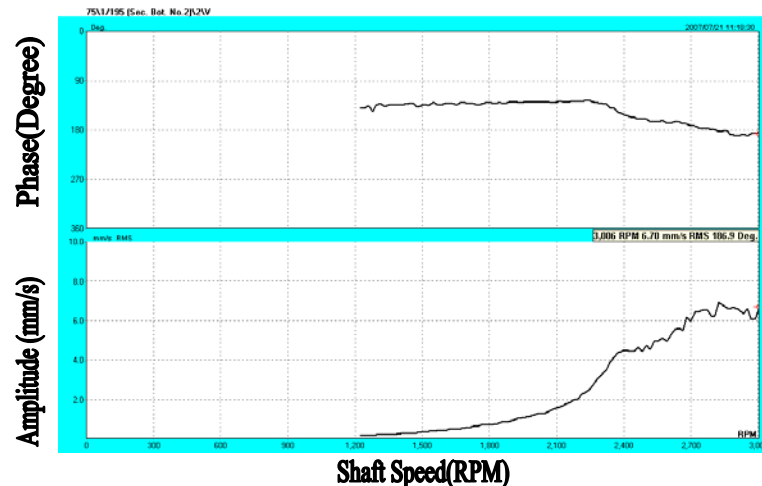
این آزمایش توسط دستگاه Easy-Viber در صورت دو کاناله در حالتی انجام شد که دو سنسور شتاب سنج یکی در جهت افقی و دیگری در جهت عمود بر بیرینگ سمت کوپل موتور قرار داده شده بود و اندازه گیری بصورت همزمان انجام شد. نمودار Coast down هر دو جهت در شکل ۴ نشان داده شده است. از مقایسه این دو شکل میتوان چنین نتیجه گرفت که این موتور در جهت افقی دارای دور بحرانی در حدود سرعت 2400 rpm است ولی در جهت عمودی دور بحرانی موتور در حدود سرعت کارکرد آن (3000 rpm) میباشد. بنابراین در این مورد به دلیل نزدیک بودن دور کارکرد به دور بحرانی در جهت عمودی، ارتعاشات این جهت نسبت به جهت افقی در فرکانس چرخش بزرگتر میباشد. [3]

شکل ۴- الف: نمودار Coast Down بیرینگ موتور در جهت افقی

شکل ۴- ب: نمودار Coast down بیرینگ موتور در جهت عمودی

با توجه به آنچه که در بالا گفته شد میتوان گفت که خصوصیت فیزیکی این موتور به این صورت است که در صورت پدیدار شدن عیوب معمول در آن (که باعث تحریک فرکانسی در حدود 3000 rpm میشود) دامنه ارتعاشات در جهت عمودی بیشتر از جهت افقی خواهد بود. بنابراین بدلیل وجود ارتعاشات $1 \times \text{RPM}$ در بیرینگ های این الکتروموتور، بهترین توصیه تعمیراتی جهت کاهش دادن ارتعاشات آن بالانس جرمی روتور به همراه کلیه متعلقات از قبیل کوپلینگ آن بود. [1] و [3]

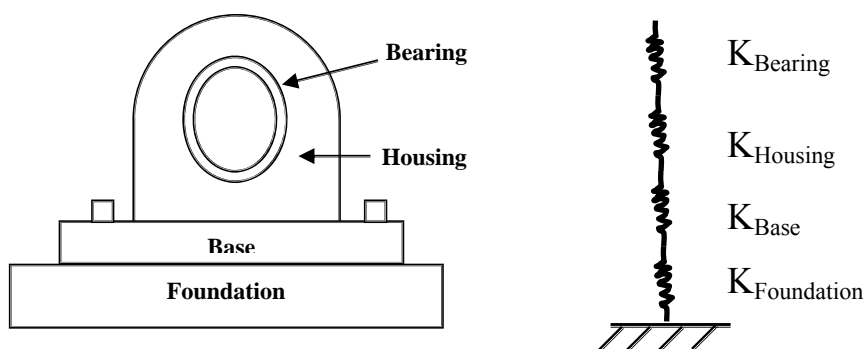
در این رابطه، X جابه جایی، F نیرو و K ضریب سختی فنر است. در شکل ۶ سختی های مکانیکی یک هوزینگ بیرینگ نشان داده شده است. سختی مکانیکی کلی یک سیستم از رابطه (۲) قابل محاسبه است. این رابطه بر اساس قانون فنرهای سری نوشته شده است [3]. در شرایط عادی سختی پایه و فونداسیون در جهت عمودی بسیار بیشتر از سختی در جهت افقی میباشد در نتیجه سختی کلی در جهت عمودی بیشتر از جهت افقی است.

شکل ۶: شماتیک ترکیب سختی های یک سیستم هوزینگ بیرینگ
