بررسی ریشه‌ای علت خرابی دمنده واحد CCR پالایشگاه نفت بندر عباس

علی لرستانی^۱، جعفر آل‌کثیر^۲، عقیل حیدری^۳

شرکت پالایش نفت بندرعباس - کنترل وضعیت، نگهداری و تعمیرات پیشگیرانه

چکیده

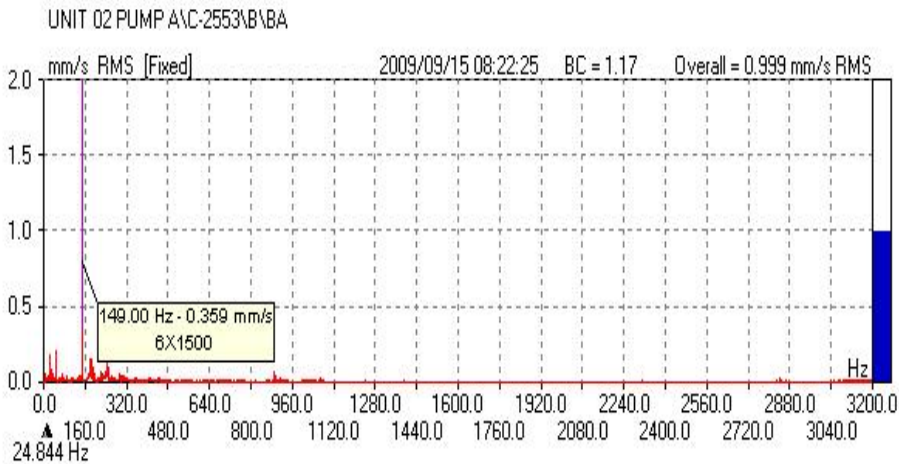
شکل (۱) نمودار فرکانسی دمنده قبل از خرابی

در شکل زیر نمودار روند ارتعاشی نشان داده شده است. در طیف ارتعاشی نیز تنها فرکانس ۶ برابر دور مشاهده می گردد که فرکانس عبور پره می باشد و مقدار آن در محدوده قابل قبول می باشد.

در شکل (۱) علت وجود فرکانس ۶ برابر دور مشاهده می گردد. که نتیجه حاصل ضرب تعداد پره در فرکانس دور بلوئر می باشد.

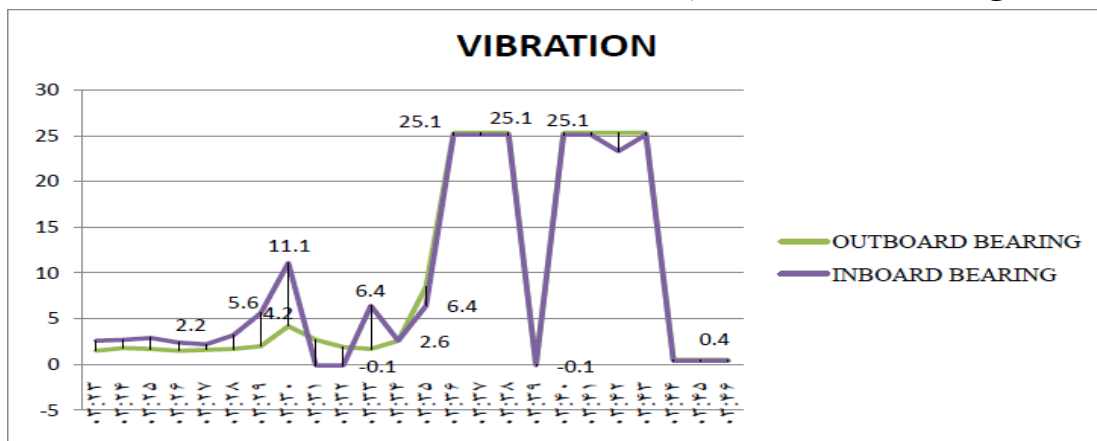
شکل (۲) طیف ارتعاشات مربوط به بیرینگهای INBOARD & OUTBOARD

بیرینگ سر داخلی blower سوخته و باعث جام شدن سیلیو بیرینگ بر روی شافت گردیده.

در شکل (۲) چگونگی روند ارتعاش on line نشان داده می شود به صورتی که در طی ۳-۴ دقیقه ارتعاشات یکباره در حدود ۵ برابر افزایش یافته است.

سیلیو بیرینگ داخلی blower که بر اثر دمای زیاد بر روی شافت جام شده بود با دقت نقطه نقطه گرم و از روی شافت بریده و بیرون کشیده شد شافت بوسیله سمباده پالیش شده . سیلیو و دیفلکتور سمت پروانه به تراشکاری ارسال گردید. در نهایت بیرینگها نیز تعویض گردید.

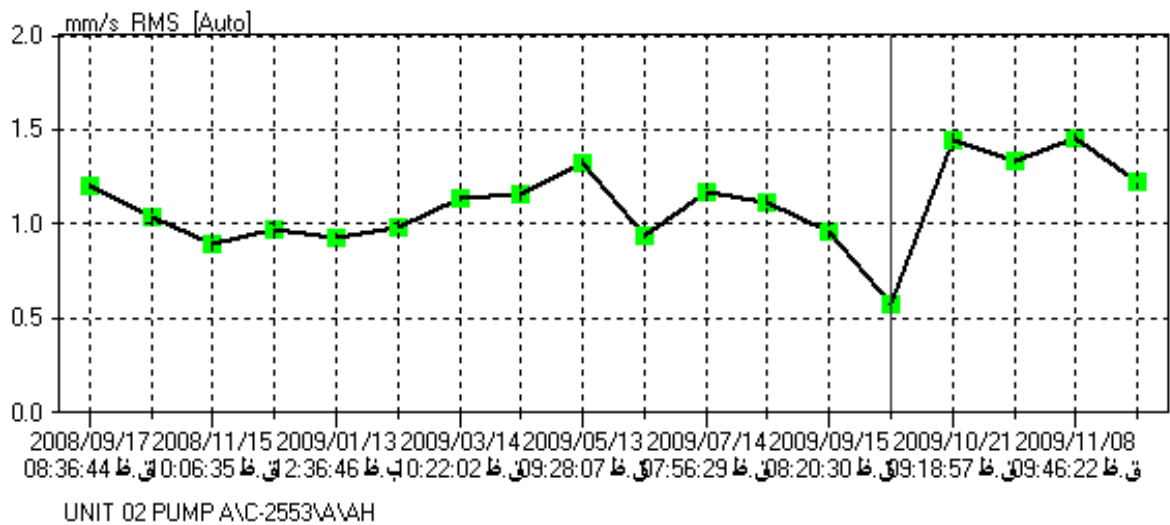
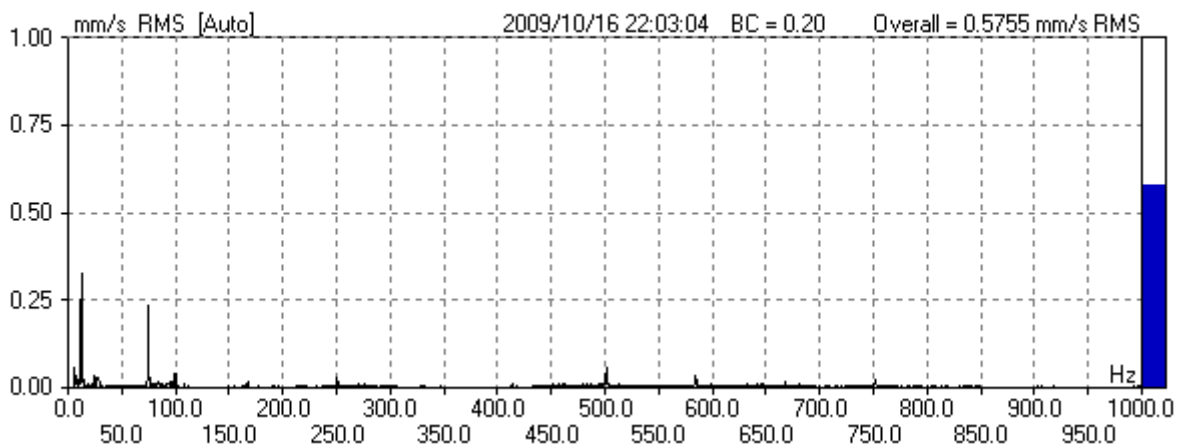
شکل (۳) نمودار طیف فرکانسی بعد از تعمیرات اولیه

با توجه به شکل (۳) نمودار TREND ارتعاشی اندازه گیری شده در این مرحله باید توجه داشت که این کاهش ارتعاش در نتیجه کاهش دور از ۱۵۰۰RPM به ۷۴۵ و نیز دمای پایین کارکرد بلوئر می باشد. که البته با توجه به دور و توان دستگاه میزان ارتعاشات در محدوده قابل قبول می باشد.

دستگاه به مدت ۴ ساعت در همین شرایط کار کرده و مشکل خاصی رخ نداده ، پس از افزایش دمای سیال داخل بلوئر تا حدود ۲۰۰ درجه سانتیگراد ، میزان ارتعاشات و صدا به صورت غیر عادی افزایش یافته به صورتی که بلوئر در بامداد ۲۵/۷/۸۸ از سرویس خارج می گردد.

شواهد موجود نشان دهنده درگیری مجموعه SHAFT و BUSH داخل CASING با CASING بلوئر در اثر انبساط حرارتی می باشد. بلا فاصله هماهنگی برای ارسال مجدد دستگاه به کارگاه انجام گرفته و بلوئر به کارگاه ارسال می گردد.

اقدامات اصلاحی در مرحله دوم ارسال به کارگاه

اندازه گیری و اصلاح :

کلرنس مربوط به CARBON RING ها ،

کلرنس بین SHAFT و BUSH داخل CASING (که در مرحله دوم میزان 1.5mm در نظر گرفته شد)

و همچنین RUN OUT مربوط و مقایسه با مقادیر مجاز .

به علت اینکه SHAFT از لحاظ VISUAL INSPECTION و RUN OUT و در شرایط استاندارد نبود

جهت SKIM نمودن به تراشکاری ارسال شد .

بررسی هم مرکزی بیرینگ ها و مرکز محل عبور شفت در CASING انجام گرفت.

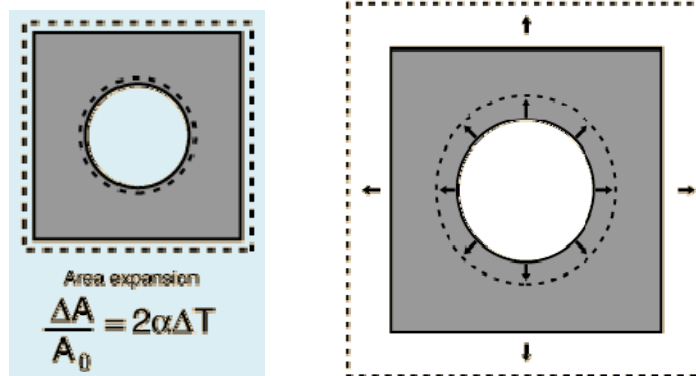
شکل (۴) چگونگی وقوع انبساط حرارتی

در هر فرایند دمایی که با تغییرات دمایی در اندازه های زیاد روبرو هستیم همواره بنا به طبیعت خطی انبساط حرارتی منجر به رفتار انبساطی در طول ، سطح و حجم با توجه به ضریب انبساط حرارتی خطی می شود.

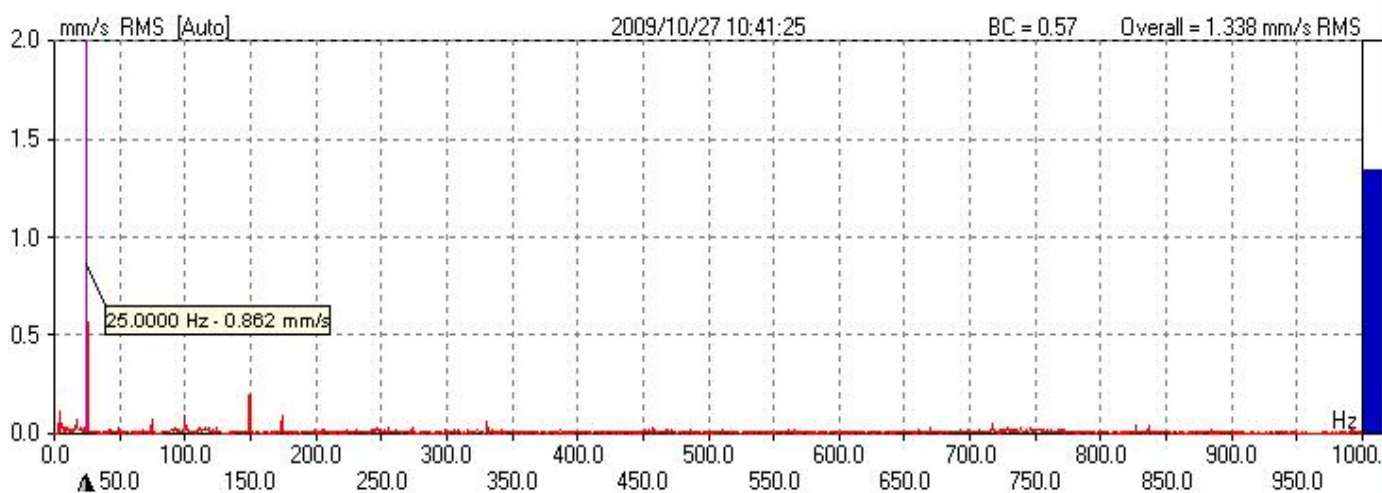
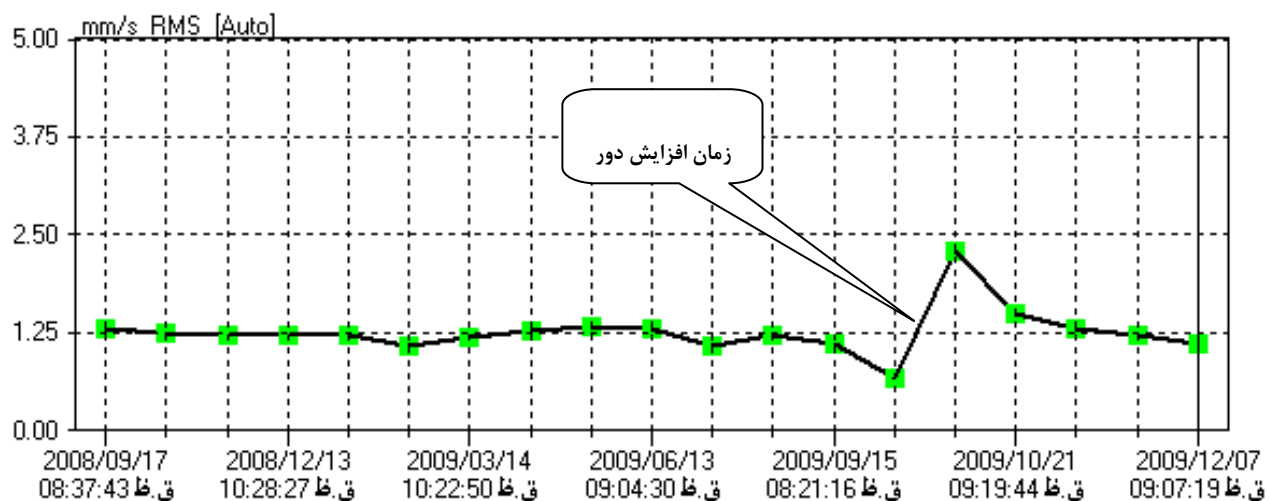
شکل (۵) روند ارتعاشات بعد از تعمیرات نهایی

همانطور که مشاهده می شود پس از بالا رفتن دور میزان ارتعاش بالا رفته اما در طول زمان پس از افزایش دور در محدوده ثابتی باقی مانده است . وبا توجه به طیف ارتعاشی تنها فرکانس غالب ارتعاشی فرکانس برابر دور می باشد و از آنجا ه با بالا رفتن دور افزایش در میزان ارتعاشات به وجود آمده ،در نتیجه نشان دهنده مقداری نا بالانسی در مجموعه می باشد که البته در محدوده قابل قبول بوده و از طرفی امکان بالانس در ماشین بالانس کارگاه بالانس موجود نمی باشد.

با توجه به محاسبات انجام شده معلوم گردید که میان اختلاف انبساط حرارتی در ابعاد قطر شفت تفاوت چندانی وجود ندارد. و علت اصلی در خرابی مرحله اول وجود ناشی روغن در محفظه نگهدارنده آن بوده که در نتیجه منجر به تخلیه روغن و در نتیجه از بین رفتن بیرینگ گردیده است.
