## پایش وضعیت و تعمیرات پیشگیرانه با بهره‌گیری از فناوری ترموگرافی

شرکت مدیریت تولید برق اصفهان - اصفهان ابتدای اتوبان ذوب آهن - انتهای بلوار شفق

## معاونت مهندسی و برنامه ریزی، گروه CM - گزارش ترموویژن

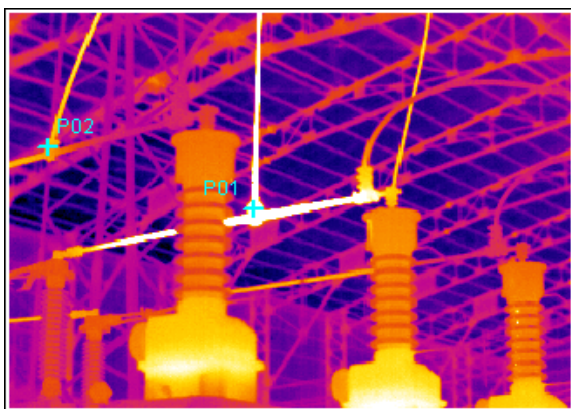
شکل ۲- کلمپ رابط فاز وسط خط ۶۳۳- تصویر حرارتی

در شکل فوق کلمپ رابط فاز وسط مربوط به خط ۶۳۳ در سوئیچپارد 63 KV نیروگاه اصفهان نشان داده شده است. پس از انجام ترموگرافی نقطه بسیار داغی با دمای متجاوز از  $200^{\circ}\text{C}$  مشاهده گردید با توجه به فوریت موضوع ، هماهنگی لازم انجام شده و خط مذکور بی برق و پس از باز کردن کلمپ مذکور مشاهده گردید حرارت بالا باعث ذوب شدن و خوردگی بی متال مابین هادی و کلمپ شده بود لذا کلمپ و بی متال تعویض گردیدند و وضعیت خط به حالت اولیه باز گردانده شد.

IR Info	Value
IrNo	1
ems	0.8
dist	4
Max	202.9
Max X-pos	135
Max Y-pos	111
Description	
Lable	Value
PO1:Temp	202.9
PO2:Temp	23.4

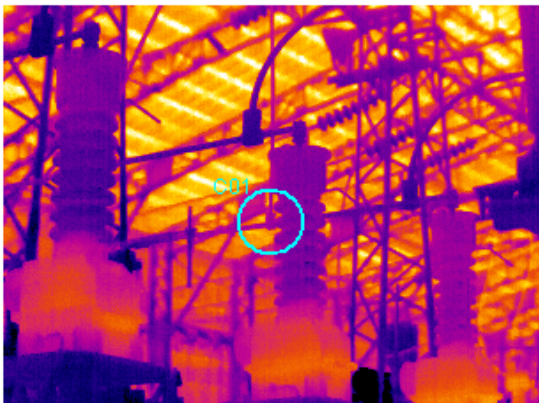
شکل ۶ - تصویر حرارتی بعد از رفع عیب

IR Info	Value
IrNo	1
ems	0.8
dist	4
Max	30
Max X-pos	291
Max Y-pos	28
Description	
Lable	Value
CO1:Temp	30

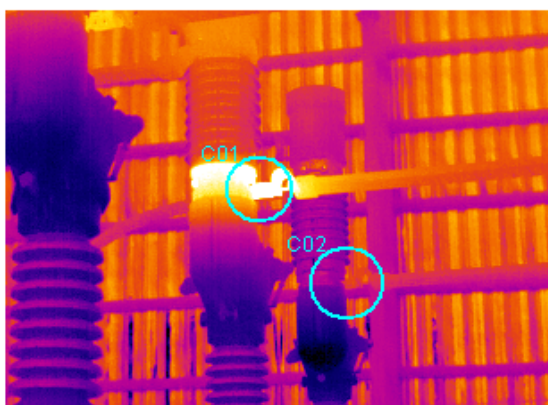
شکل ۸- اتصالات بریکر ۶۸۱۲ - تصویر حرارتی

در شکل زیر بریکر ۶۸۱۲، که یکی از بریکرهای کویلاژ (ما بین سکشن ۲ و ۳) در سوئیچیار 63 KV نیروگاه اصفهان است را نشان می دهد که فاز وسط آن به سمت سکشن ۳ دارای نقطه داغ بوده و به دلیل حاد نبودن وضعیت در تعمیرات دوره ای تحت تعمیر قرار گرفت.

IR Info	Value
IrNo	1
ems	0.8
dist	6
Max	68.65
Max X-pos	140
Max Y-pos	106
Description	
Lable	Value
PO1:Temp	68.65
PO2:Temp	30.51

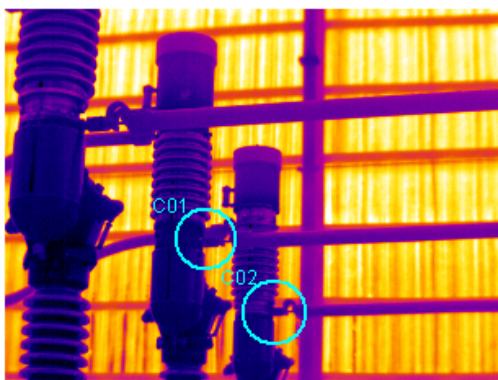
شکل ۱۰- تصویر حرارتی بعد از رفع عیب

IR Info	Value
IrNo	1
ems	0.8
dist	6
Max	32.11
Max X-pos	198
Max Y-pos	126
Description	
Lable	Value
CO1: Max	28.75
CO2: Max	27.13

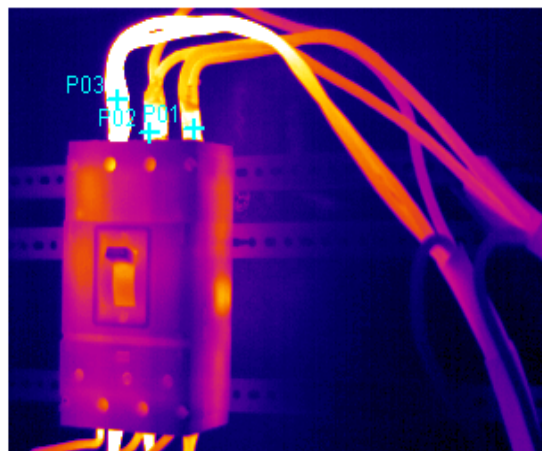
شکل ۱۱- تشخیص عدم تعادل بار در یک کلید فشار ضعیف

وجود نقاط گرم همیشه دلیل بر خرابی یا اشکال در اتصالات و هادیهای آنها نیست ، مثلا در برخی تصویرهای حرارتی بدست آمده از کلیدهای فشار ضعیف یا کنتاکتورها ، گرم بودن یکی از فازها دلیل بر عدم تعادل بار (و یا ضعیف بودن هادی مربوطه) آنهاست ، که مورد ذکر شده مربوط به مدارات روشنایی بوده و با تقسیم بار رفع اشکال گردید.

IR Info	Value
IrNo	1
ems	0.9
dist	1
Max	104.25
Max X-pos	63
Max Y-pos	66
Description	
Lable	Value
PO1:Temp	39.24
PO2:Temp	42.73
PO3:Temp	104.25

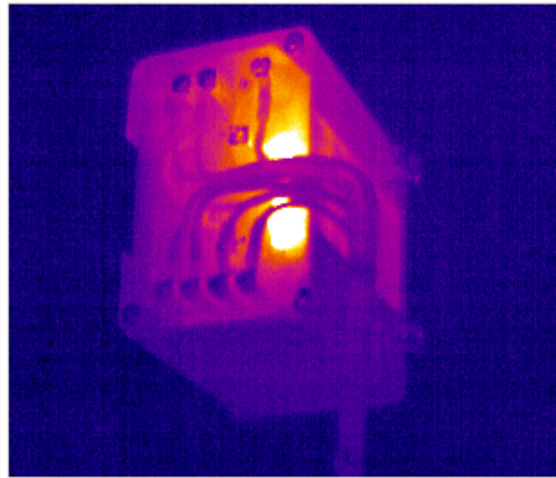
شکل ۱۳- تصویر مقاومت گرم در رله ها و رکوردرها

مقاومت‌های (رئوستاهای) موجود در مدار لامپهای سیگنال ، کنتاکتورها ، رله ها عموماً نامناسب انتخاب شده و دمای بسیار بالایی دارند و در اکثر موارد عامل ایجاد حادثه شده اند لذا پس از انجام ترموگرافی تحلیل و اقدام لازم انجام می گیرد.

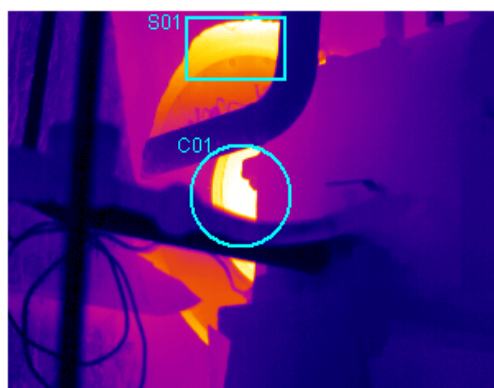
شکل ۱۵- یاتاقان موتور G.R.FAN واحد چهار نیروگاه اصفهان

الکتروموتورهای فشار قوی به کار رفته در نیروگاهها هنگام استارت دارای زمان راه اندازی بسیار بالا و تنشهای مکانیکی شدید هستند که این تنشها به یاتاقان و کویلینگهای موتور آسیب می زند و به مرور باعث گرم شدن یاتاقانها می گردد. در تصویر زیر یاتاقان موتور G.R.FAN واحد چهار نیروگاه اصفهان نشان داده شده است که از قسمت یاتاقان دارای ناحیه گرم می باشد.

IR Info	Value
IrNo	1
ems	0.95
dist	3.5
Max	166.62
Max X-pos	151
Max Y-pos	4
Description	
Lable	Value
CO1: Max	161.98
SO1: Max	166.62

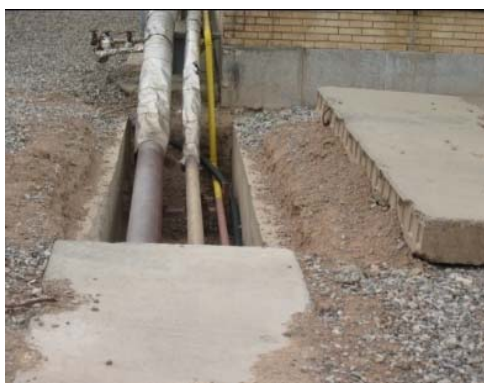
شکل ۱۷- لوله بخار عایقکاری نشده- تصویر واقعی

در تصاویر زیر یک مسیر بخار کمکی ، درون کانال سیمانی نشان داده شده که به علت عدم عایقکاری ، درب بیرونی کانال (از جنس سیمان و به قطر ۲۵ سانتیمتر) را به شدت گرم کرده است که این مورد پس از انجام ترموگرافی مشخص شده و پس از برداشتن درب کانالها اقدام به عایقکاری لوله بخار گردید. این مورد از دیدگاه مدیریت انرژی نیز قابل بحث و بررسی است.

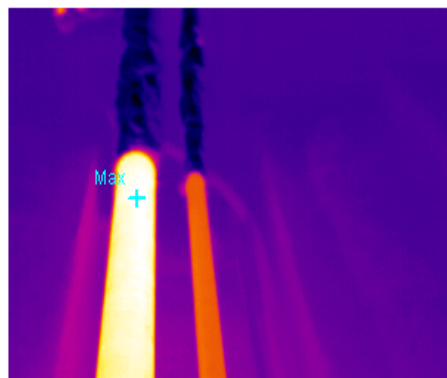
شکل ۱۸- لوله بخار عایقکاری نشده- تصویر حرارتی

IR Info	Value
IrNo	1
ems	0.9
dist	4
Max	138.12
Max X-pos	87
Max Y-pos	116
Description	
Lable	Value
Max :Temp	138.12

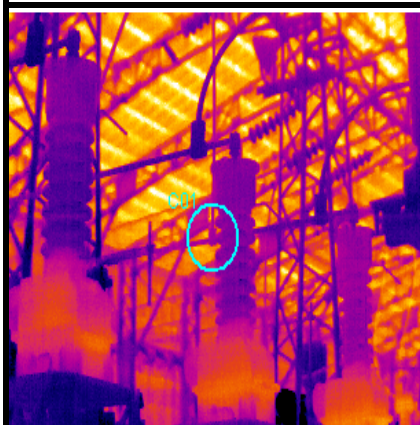
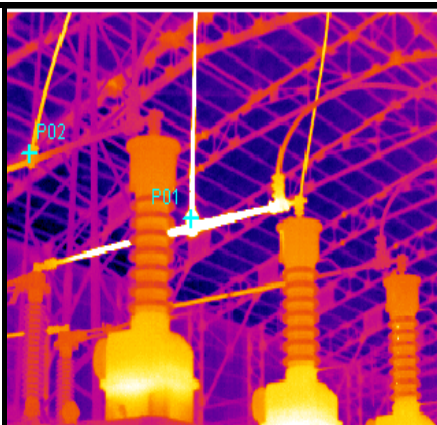
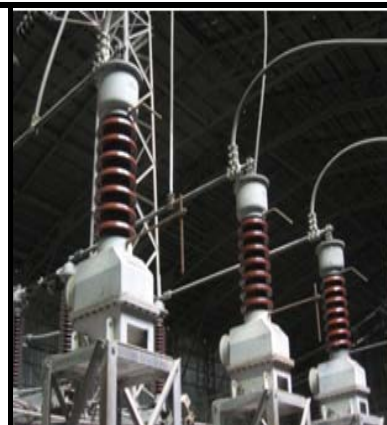
نام تجهیز: کلمپ رابط فاز وسط در خروجی خط 633

تصویر حرارتی بعد از رفع عیب

تصویر حرارتی قبل از رفع عیب

تصویر واقعی

علت احتمالی عیب:

شل بودن، فرسودگی، شکستگی کلمپ یا ذوب شدن بی متال  
بین کلمپ و هادی

$T_2 = 202$ دمای نقطه (ناحیه) معیوب  $PO1 - (^\circ C)$  $T_1 = 25$ دمای نقطه (ناحیه) مشابه سالم  $PO2 - (^\circ C)$ اختلاف دما  $(^\circ C)$  $\Delta T = 177$

توصیه جهت رفع عیب:

اطلاع رسانی و برنامه ریزی سریع به منظور گرفتن خاموشی، رفع  
عیب اضطراری و صدور کارت تعمیراتی به شماره ۲۷۷۳۴۵ در  
تاریخ ۱۳۸۸/۵/۱۰ $T_3 = 30$ دمای نقطه (ناحیه) بعد از رفع عیب  $CO1 (^\circ C)$  $t = 22$ دمای محیط  $(^\circ C)$
